Revista Difusiones, ISSN 2314-1662, Num. 17, diciembre 2019, p211-235

Determinación de los factores de riesgo causantes de hechos accidentológicos sobre Ruta Nacional N°66 en la provincia de Jujuy

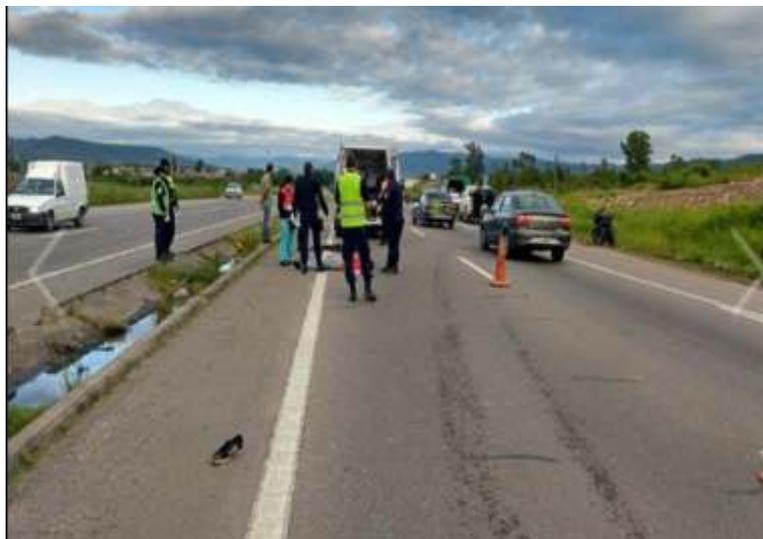
Se produce un hecho de tránsito sobre Ruta Nacional N° 66, bajo puente peatonal Agua de los Andes, sobre el carril con orientación cardinal sudeste-noroeste, donde una camioneta marca Nissan colisiona a un peatón, quien pierde la vida en el lugar.

Figura N° 3: Hecho de tránsito denominado: "VICTIMA FATAL EN ACCIDENTE DE TRÁNSITO".
Fuente. Jujuy al Momento, Diario digital. (2018).

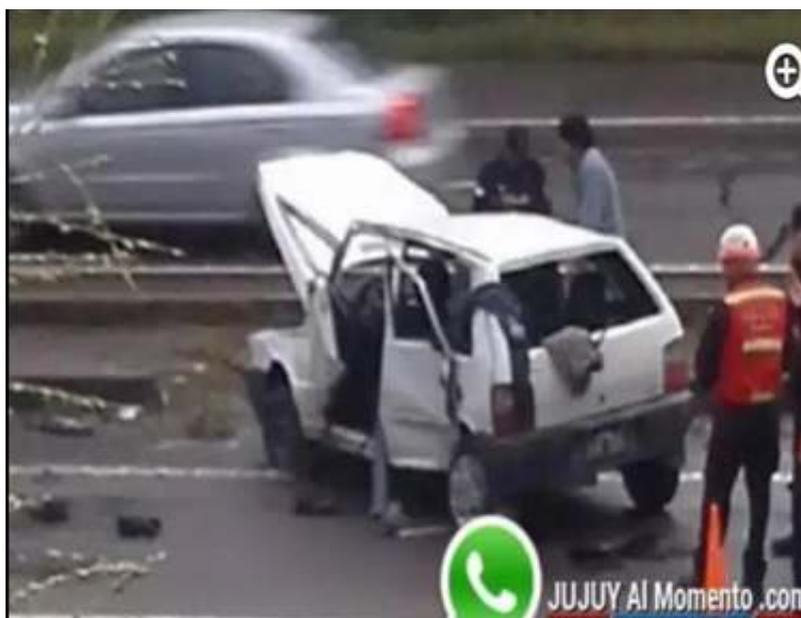
Se produce un hecho de tránsito sobre Ruta Nacional N° 66, en cercanías al puente peatonal Agua de los Andes más exactamente km 04, en el carril con orientación cardinal noroeste-sudeste. La colisión fue entre un automóvil marca Fiat y un vehículo marca Renault, Clío color bordo quedando a un costado de la ruta.

Figura N° 5: Hecho de tránsito denominado: "ACCIDENTE EN AUTOPISTA RUTA 66".
Fuente. Jujuy al Momento, Diario digital (2018).

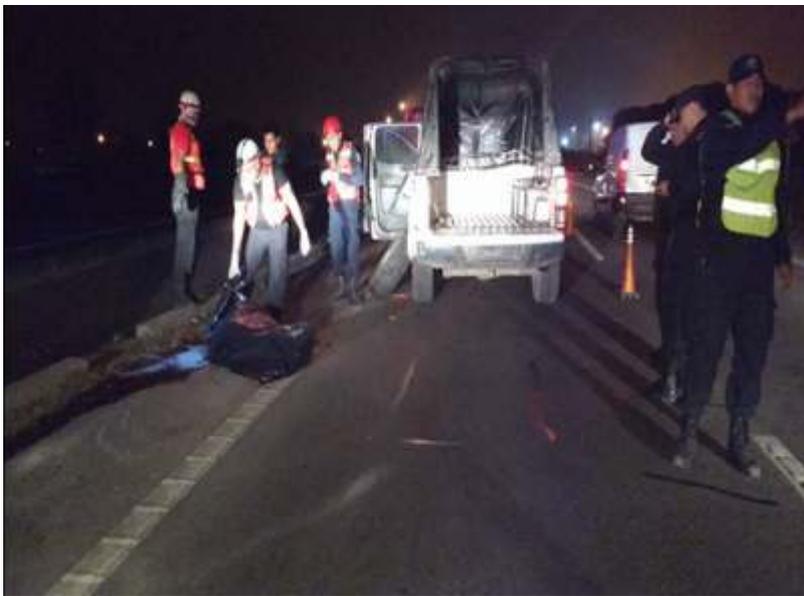
Se produce un hecho de tránsito sobre Ruta Nacional N° 66, a escasos metros del Puente Peatonal denominado Supermercado Comodín, sobre el carril con orientación cardinal noroeste-sudeste. Los protagonistas del siniestro vial, un automóvil marca Volkswagen, quien colisiona a un peatón persona de sexo masculino el cual pierde la vida en el lugar.

Figura N° 7: Hecho de tránsito denominado: "UNA MUERTE MAS POR NO USAR LAS PASARELAS".
Fuente. Ángel Díaz, Diario digital (2018).

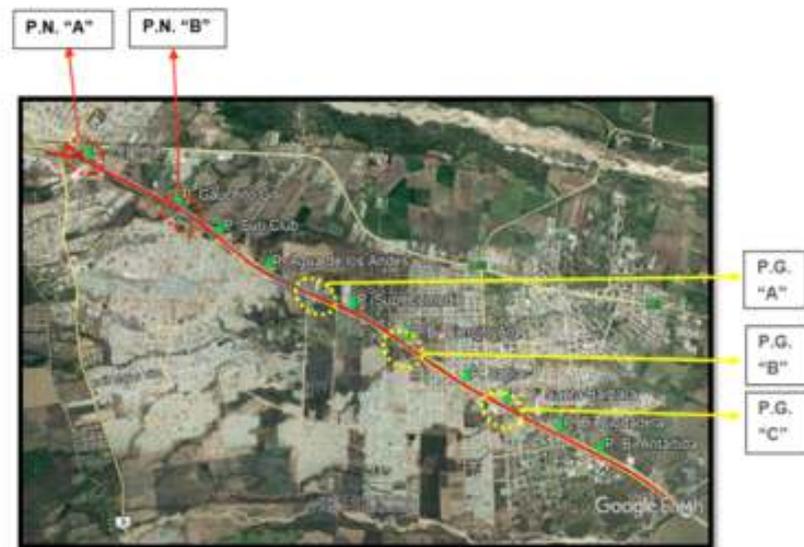
Figura N° 9. Total, del trayecto de investigación (tramo 1 – tramo 2) y la ubicación geográfica correspondientes a dos puntos negros (P.N.) y tres puntos grises (P.G.) identificados conforme el análisis realizado. Fuente: Google Earth. (2018).

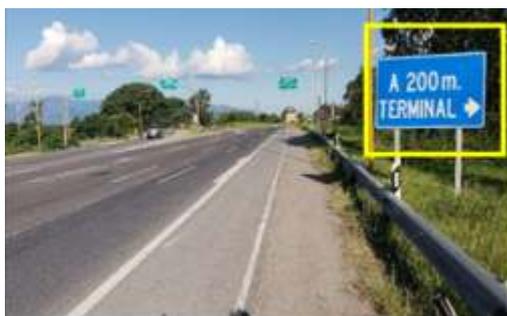
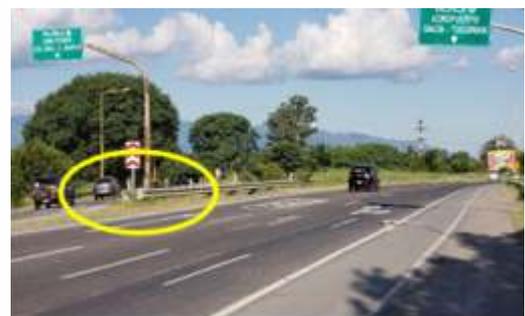
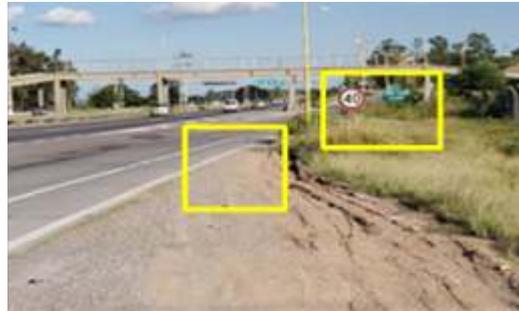
Figura N° 10. Ruta Nacional N° 66, sentido Noroeste-Sudeste. Fuente: elaboración propia (2019).

Se llevó a cabo una inspección ocular en horario de 17:00 a 18:00, en las inmediaciones del Punto Negro denominado “A”. Observándose la existencia de señalamiento vial vertical muy escaso y muy próximo donde finaliza la elección de trayectoria, como lo es el ingreso de la terminal de ómnibus, barreras de contención inadecuada que no cumplen con la función de tipo amortiguador sin deformación programada en pleno cruce.

Continuando, se observa la existencia de señalamiento vertical obstaculizado difícil de visualizar, por la vegetación. Y la banquina en desnivel, sin pavimentar. Se observa, una rama de entrada hacia Ruta Nacional N° 66, sin el correcto tramo de transición o carril auxiliar.

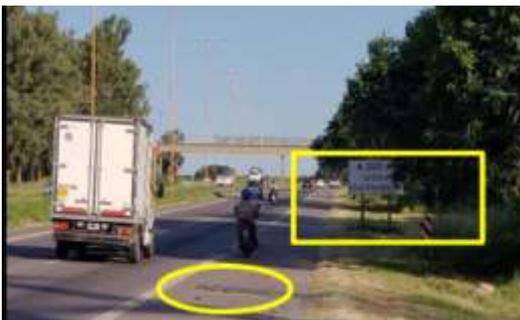
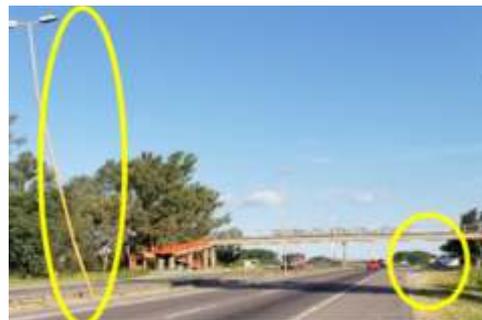
Figura N° 14. Ruta Nacional N° 66, sentido Noroeste-Sudeste. Fuente: elaboración propia (2019).

Se llevó a cabo, una inspección en horario de 17:00 a 18:00. Observando la falta de mantenimiento en la iluminación artificial poste de luz, lo que podría llegar a ser una causa de un hecho de tránsito. También, la parada de transporte público sobre la banquina debajo de la pasarela, posee obstáculos de forma transversal y la existencia de árboles, postes y señales en zonas despejadas, constituyen un peligro. De este modo, representa una obligación realizar la correcta disposición de dispositivos de protección.

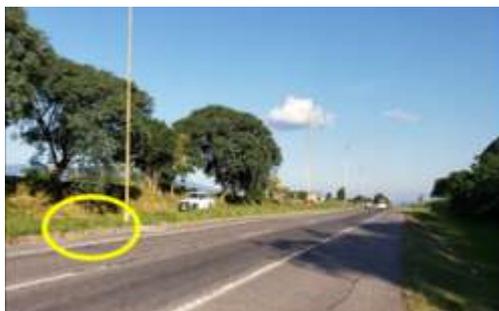
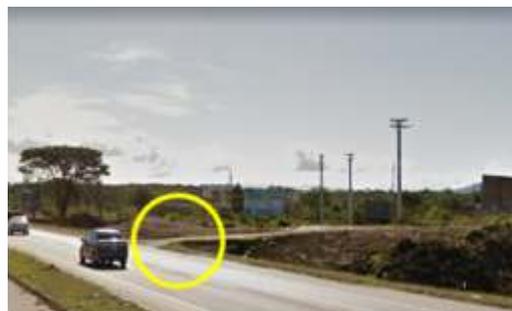
Figura N° 15. Ruta Nacional N° 66, sentido Noroeste-Sudeste. Fuente: elaboración propia (2019).

Se llevó a cabo, una observación del lugar entre el horario de 17:00 a 18:00, logrando apreciar la falta de dispositivo de protección barreras longitudinales sobre la mediana, como en los casos anteriores y la existencia del ingreso directo de un predio frentista a la autopista de forma precaria.

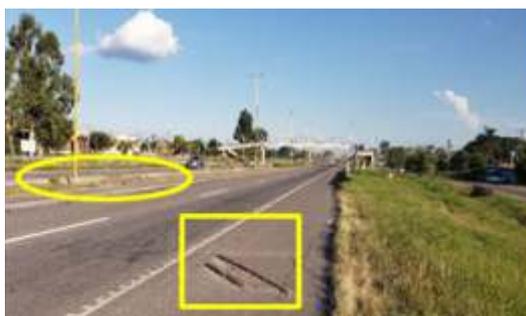
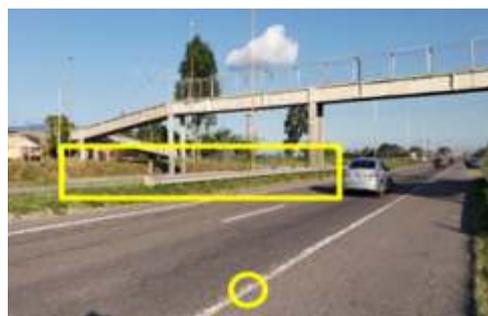
Figura N° 17. Ruta Nacional N° 66, sentido Noroeste-Sudeste. Fuente: elaboración propia (2019).

Se llevó a cabo, una observación del lugar entre el horario de 17:00 a 18:30, logrando identificar la falta de un adecuado dispositivo de protección barreras longitudinales, sobre la mediana y en la columna del puente peatonal, con su correspondiente sección de transición en la disposición de la misma. La deficiente visualización de la demarcación del señalamiento horizontal línea de borde y el obstáculo sobre banquina. Como también, las terminales que presenta la barrera longitudinal del lugar resulta ser de un riesgo considerable.

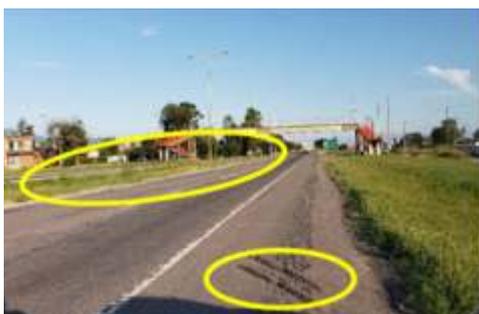
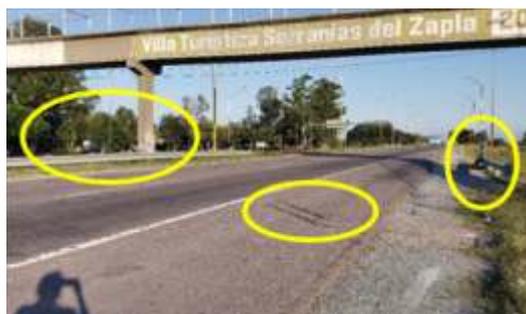
Figura N° 19. Ruta Nacional N° 66, sentido Noroeste-Sudeste. Fuente: elaboración propia (2019).

Continuando con la investigación, se denota la falta de un debido dispositivo de protección barreras longitudinales sobre la mediana y en torno a las proximidades del puente peatonal, la falta de mantenimiento en la demarcación vial horizontal y la inexistencia de señalamiento vial vertical, peatones esperando el transporte público, debajo del puente peatonal paradas de transporte público y otros, obstáculos dispuestos de forma transversal a la banquina.
